## **PLEXUS**

ZAPOPAN, JALISCO, MEXICO

# ESPECIFICACIONES DEL PROYECTO

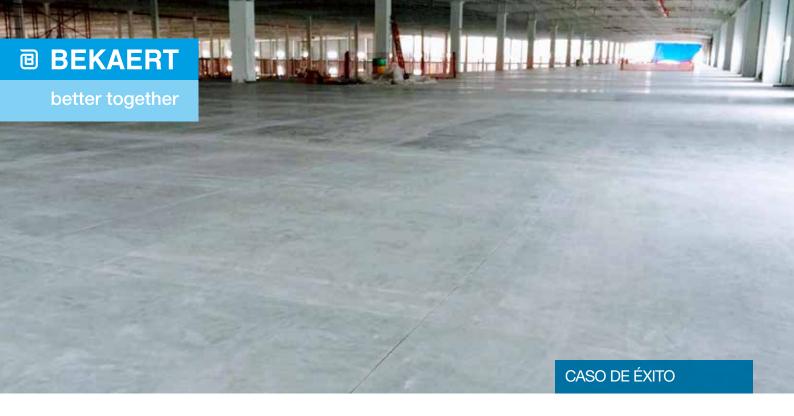
La solución para el control de fisuras basada en el empleo de fibras Dramix® fue instalada en el piso de 9,500 m² de la fábrica de Plexus en Zapopan. El resultado ha sido una gran superficie de calidad excepcional con fisuras mínimas.
